PROGRAM PRAC KONSERWATORSKICH

KAPLICZKA WOLNOSTOJĄCA - SUCHY BÓR

OPOLE. WRZESIEŃ 2022

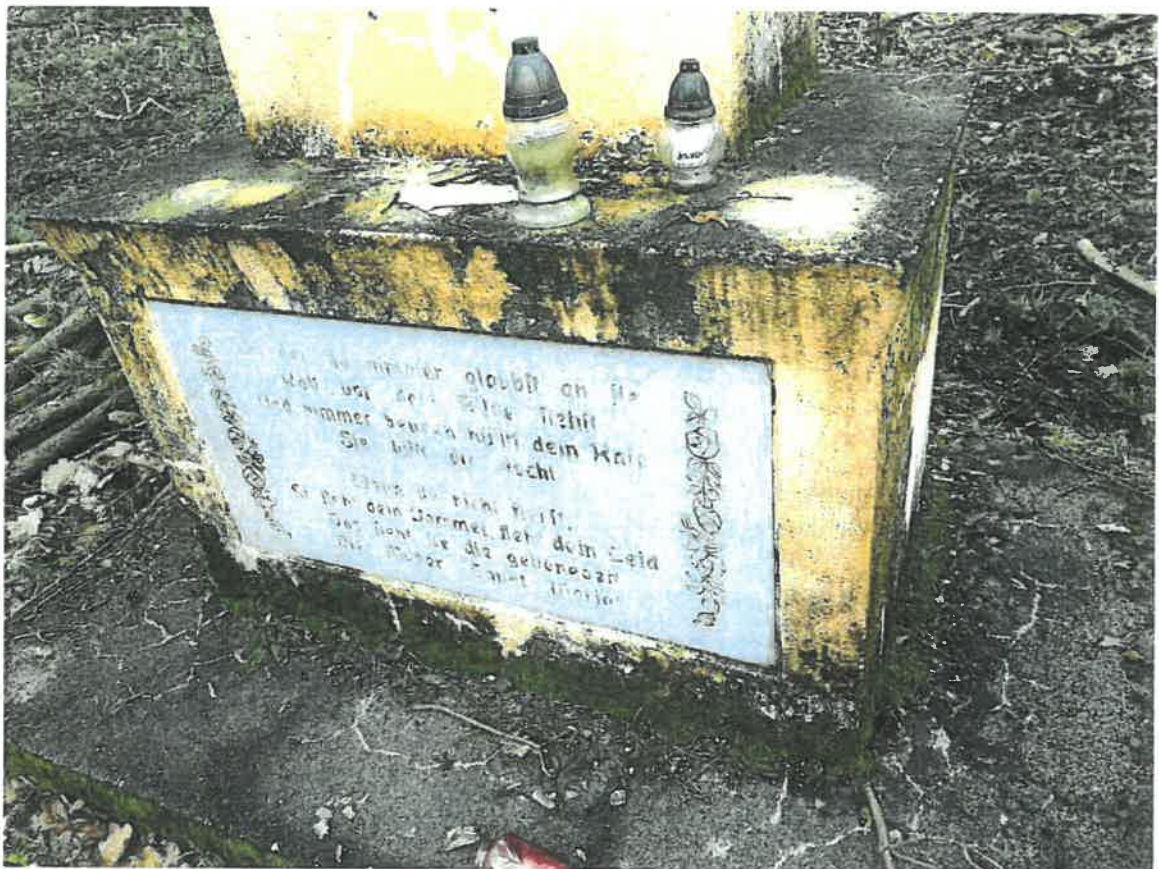
Kapliczka o prostej kubicznej formie posadowiona na betonowej prostokątnej płycie, składa się z dwóch prostokątnych elementów. Każdy z betonowych elementów w swojej górnej strefie zwieńczony jest ukośnym profilem. Dolny niższy element od frontu posiada prostokątną niszę w której zamontowana jest marmurowa płyta inskrypcyjna w języku niemieckim. Górny element, również betonowy, znacznie wyższy posiada w górnej części frontu przeszkloną niszę z kopią obrazu Matki Boskiej. Zwieńczeniem brył jest krzyż, oparty na stalowej kuli, osłonięty dwuspadowym daszkiem, na betonowym postumencie z ukośnym profilem. Rzeźba ukrzyżowanego Chrystusa, metalowa, polichromowana.

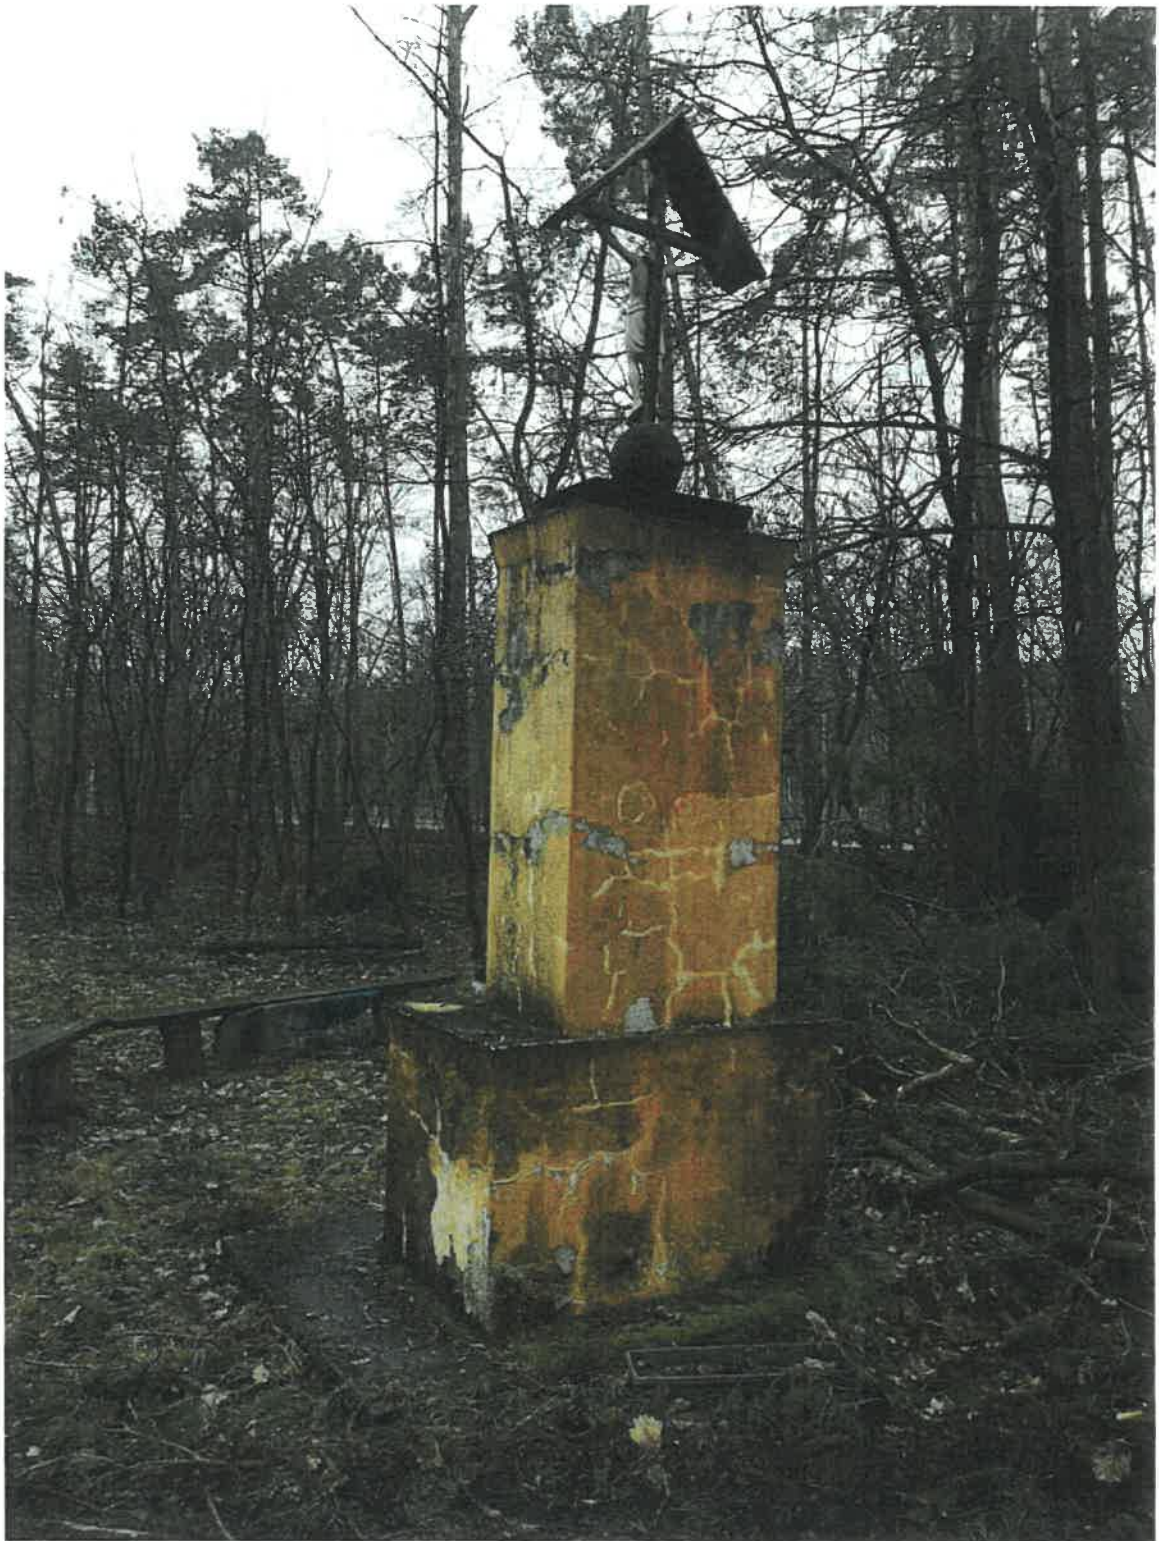
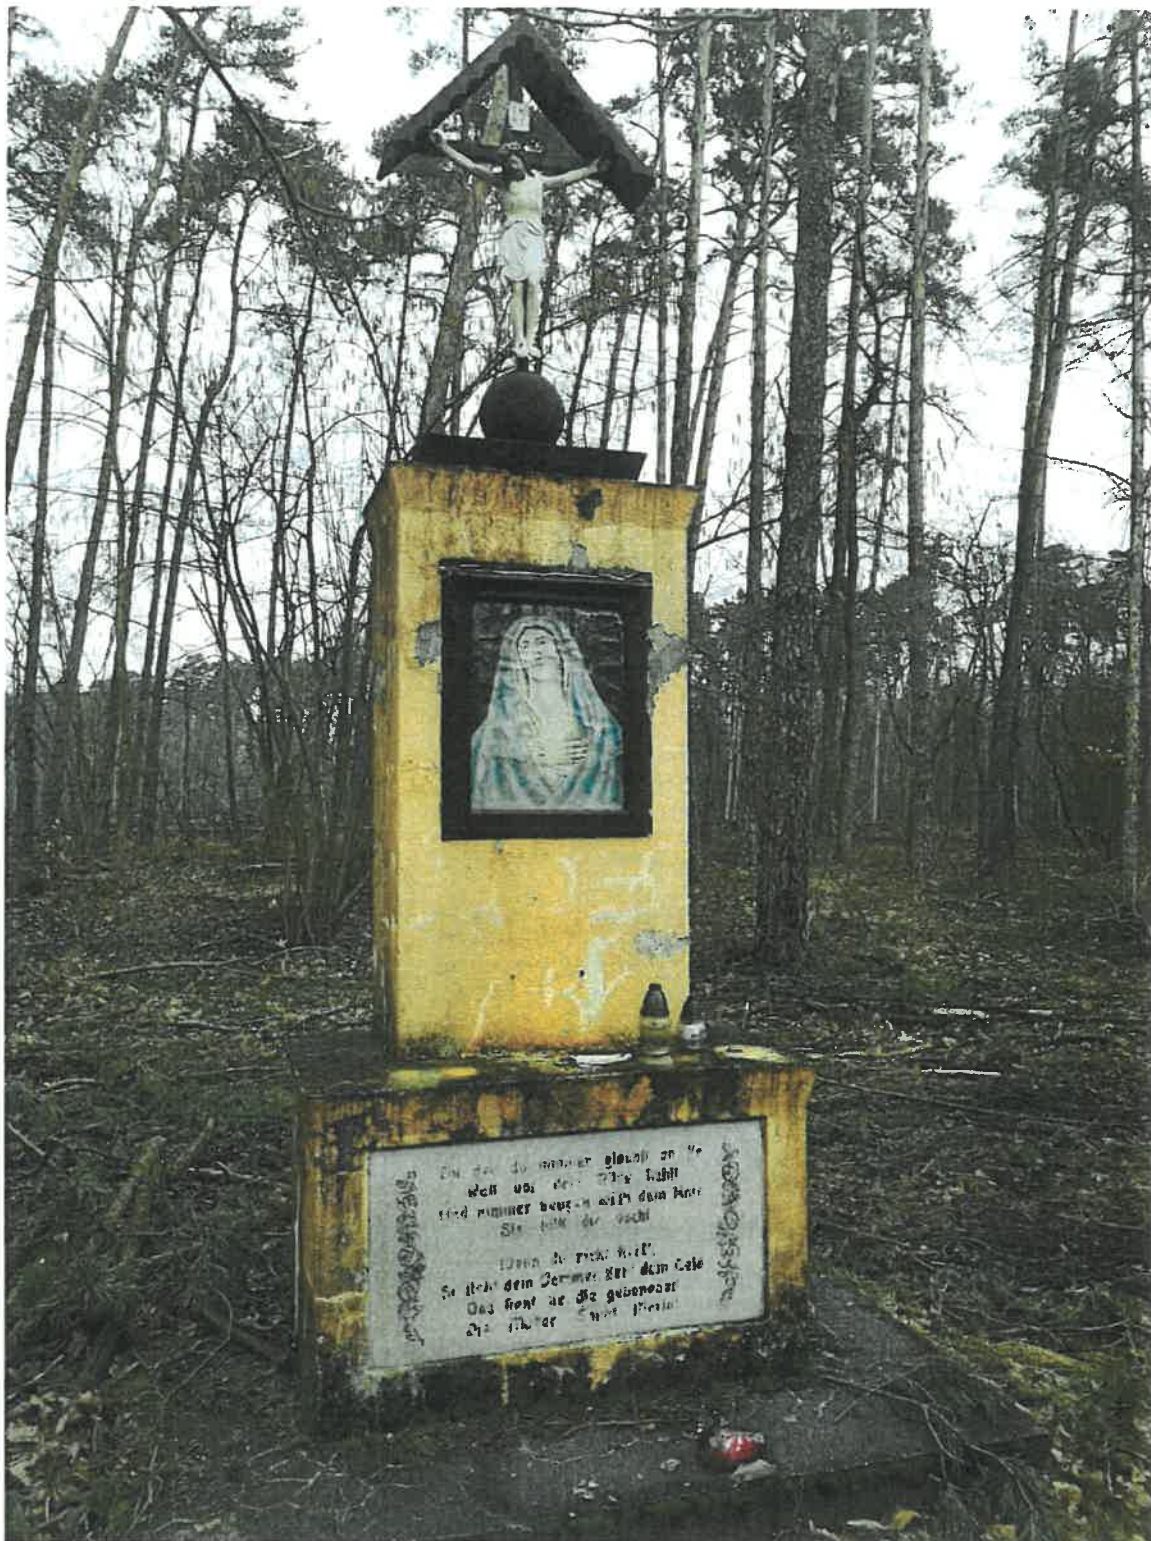
Teren wokół kapliczki nieuporządkowany. Ślady drewnianych ławek w stanie rozkładu. Teren nieutwardzony. Kapliczka lekko przechylona. Kapliczka w złym stanie technicznym. Brak osłony i otoczenie drzew wspomagają proces zawilgoconą i zabrudzenia. Widoczne są liczne spękania, ślady wysoleń. Pomarańczowa farba akrylowa pokrywająca kapliczkę z licznymi ubytkami i złuszczeniami.

Na wszystkich elementach betonowych widać kolonie glonów, grzybów oraz porostów.

Na marmurowej płycie widoczne ślady przetarc liter i ornamentów.

- 1/wypionowanie kapliczki poprzez wyrównanie terenu i wyprofilowanie spadków terenu od cokołu kapliczki
- 2/usunięcia nawarśnień malarskich/ pomarańczowej farby akrylowej/ poprzez wstępne oczyszczenie wodą pod ciśnieniem lub parą wodną oryginalnej struktury betonu,

- 3/mechaniczne doczyszczenie miejsc bardziej zanieczyszczonych przy pomocy preparatów chemicznych np. Beton Cleaner koncentrat, Pramaxol lub innymi spełniającymi te same warunki techniczne

- 4/doczyszczenie ręczne miejsc pokrytych glonami i mchem przy pomocy szczotek ryżowych z użyciem preparatów Sikagard 715-W firmy Keim , DECO-MECH, Pufas, lub innych dostosowanych do zadania

- 5/ odpylenie rys sprężonym powietrzem wypełnienie rys i spękań. W przypadku rys pionowych iniekcje przeprowadza się w górnej części pęknięcia, tak aby preparat mógł swobodnie spłynąć w dół. Przy długich pęknięciach, można to robić etapami zaczynając od dołu. Do wypełnienia rys proponuje się preparat Sikaflex 11 FC w kolorze concreto grey, Primal AC 33 lub Kerabuild Epofill

- 6/ po wypełnieniu rys proponuje się, ze względu na gęstą siatkę spękań przespachlowanie

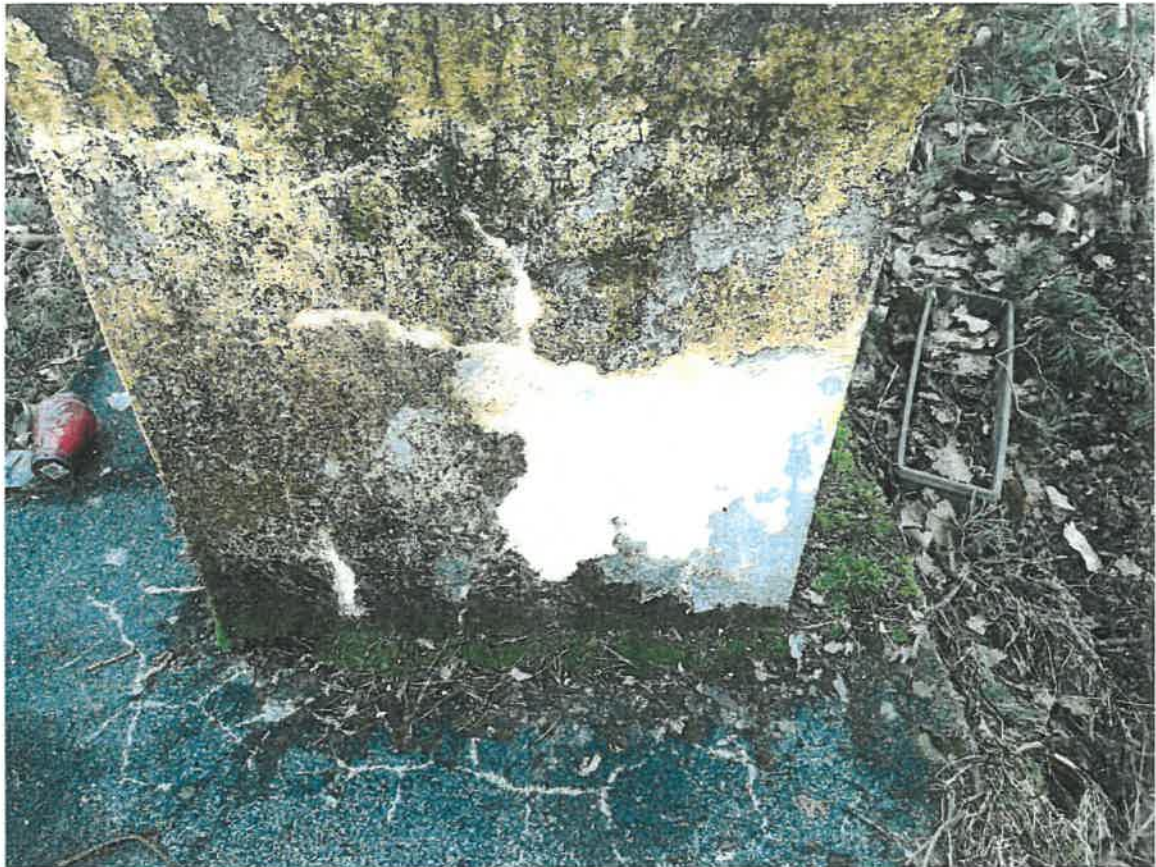
Po odspojeniu warstw malarskich widoczna jest faktura betonu będąca jej pierwotną formą wykończenia. Nie stwierdzono pierwotnej malatury.
